## SEAT LIDERA LA CLASIFICACIÓN DE SEGURIDAD DE LATIN NCAP

## SEAT LEÓN ST + 6 Airbags

### FICHA TÉCNICA

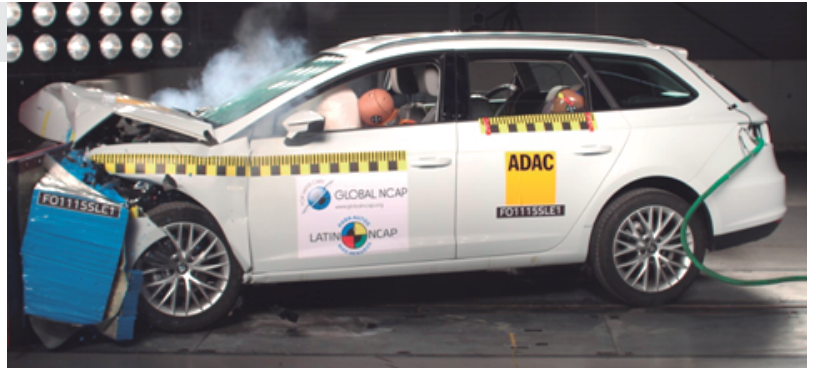
14.71 máx. 17.00 - Ocupante Adulto

43.39 máx. 49.00 - Ocupante Niño

**Ocupante adulto:** En el caso del impacto frontal, tanto la cabeza y cuello del conductor como la del acompañante recibieron una buena protección por parte de los airbags correspondientes. El pecho del conductor recibió protección adecuada y el del pasajero buena. Ambos cinturones de seguridad estaban equipados con pretensores y limitadores de carga. Las zonas para las rodillas del conductor y del acompañante no mostraron estructuras críticas. La carrocería fue considerada estable y capaz de soportar mayores cargas. El modelo cumplió con los requerimientos del ensayo para impacto lateral UN95 sin dificultades.
